## LUXAÇÃO AGUDA DA PATELA - DIAGNÓSTICO COMPARATIVO ENTRE O EXAME DE RAIOS-X CONVENCIONAL E RESSONÂNCIA MAGNÉTICA

CARNEIRO, Rodrigo Nascimento Kussano<sup>1</sup>  
PEREIRA, Vitoria dos Santos<sup>2</sup>  
ROCHA, Tatiana Goneli de Souza<sup>3</sup>

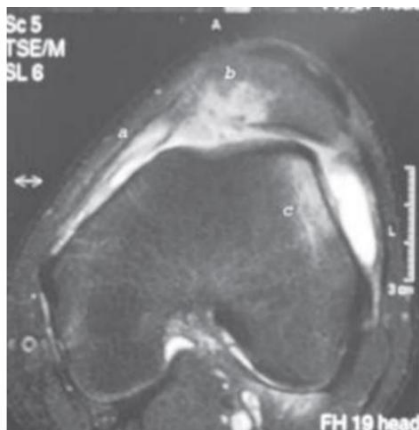
Figura 4. Imagem de RM com alteração de sinal do ligamento femoropatelar medial (a), da faceta medial da patela (b) e do côndilo lateral do fêmur (c).  
Fonte: HERNANDEZ, A. J. et al. (2004).

A ressonância magnética (Figura 4 e 5) também pode ser utilizada como exame complementar para avaliação do deslocamento agudo da patela (Hernandez, et al, 2004). Existem alguns achados de sua imagem que são característicos da luxação aguda da patela e podem ser relevantes para o diagnóstico (Aihara, et al, 2012).

Dentre os achados clássicos dessa luxação nas imagens geradas através do exame estão: edema da medula óssea envolvendo o aspecto ântero-lateral e lateral do côndilo femoral e o aspecto íferomedial da patela; hemartrose presente em 100% dos casos, junto a lesões nos tecidos da face medial do joelho (Hernandez, et al, 2004). Outra característica importante é a possibilidade de detectar a ruptura do ligamento femoropatelar medial (Hernandez, et al, 2004 & Aihara, et al, 2012).
