RAIOS-X DE JOELHO APLICADO NO DIAGNÓSTICO DE FRATURA POR ESTRESSE TIBIAL

POMMERENING, Lucas¹
ALMEIDA FILHO, Francisco Antonio de²

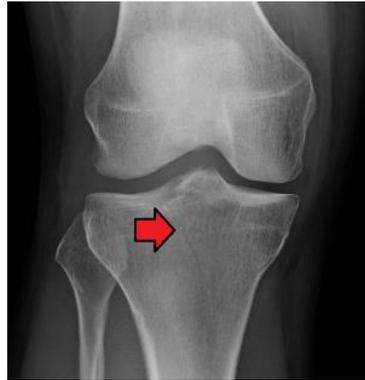
Figura 1. Raio-x de joelho em AP com presença de fratura por estresse na tíbia

Fratura por estresse (Figura 1) é uma lesão parcial ou completa, ocasionada pela extenuação e escassez do osso impactado. Transcorre após o desenvolvimento e concentração de microfraturas na matriz óssea normal. (SERRANO; KINOSHITA, 2018).

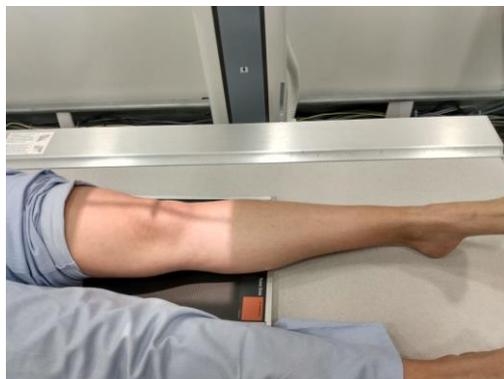
Figura 2. Incidência de joelho em AP

O posicionamento correto para a incidência anteroposterior (AP), deve apresentar o paciente em decúbito dorsal, sem rotacionar a pelve e a perna deve estar totalmente estendida. Perna e joelho devem estar alinhadas e centralizadas ao RC e à linha média da mesa ou RI (Figura 2). A perna deve ser rotacionada internamente entre 3° e 5° para uma incidência em AP verdadeira do joelho (BONTRAGER, 2015).

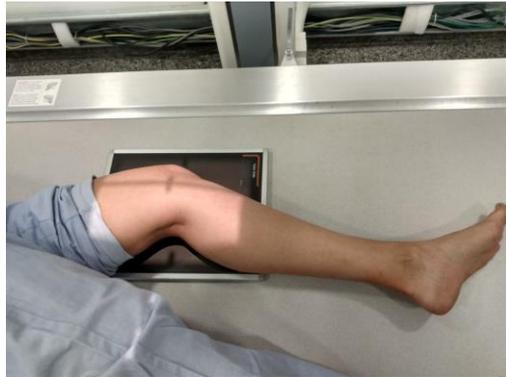
Figura 3. Incidência de joelho em perfil

Incidência realizada em decúbito lateral, com o lado afetado para baixo e joelho oposto atrás do avaliado para não haver rotação em excesso. O corpo e a perna devem ser rotacionados, até que o joelho esteja em uma posição lateral verdadeira (Figura 3). O joelho deve ser flexionado entre 20° e 30° graus em decúbito lateral e junto com a perna, devem estar alinhados e centralizado ao RC e a linha média da mesa ou RI (BONTRAGER, 2015).

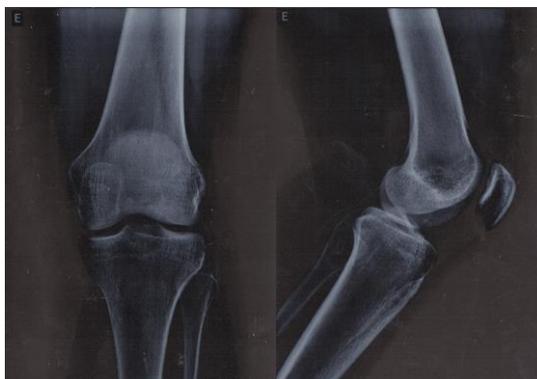
Figura 4. Raio-x do joelho em AP e perfil

Ausência de anormalidade em partes moles;
Trabeculado ósseo normal;
Estruturas ósseas íntegras;
Espaços articulares preservados.

Aspecto radiográfico normal.
